祁东县衡阳长宇生物科技有限公司 “12·18”一般中毒事故调查报告

2023年12月18日上午11时许,祁东县衡阳长宇生物科技有限公司作业人员在有限空间(反应釜)内作业过程中,发生一起中毒事故,造成2人死亡,直接经济损失262万元,无其他受伤人员。

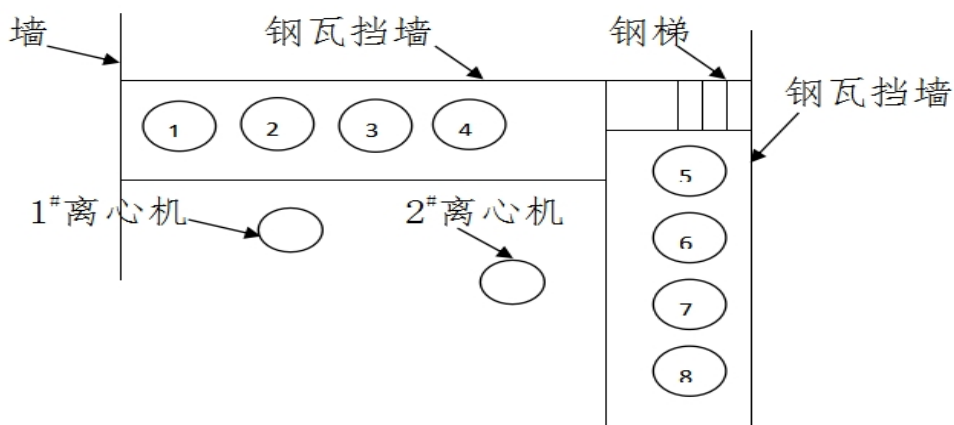
图一 设备布局示意图

1) 反应釜及操作平台布置情况。现场有 8 台反应釜，均安装于自制的二层钢制平台上，其中 4 台位于室内东面靠钢瓦挡墙、另 4 台位于室内南面靠钢瓦挡墙。钢制平台上设钢板走道，从地面通过二级钢制楼梯可上至二层钢制平台，其中事故发生在 2[#]反应釜调试作业过程中（图一、图二）。

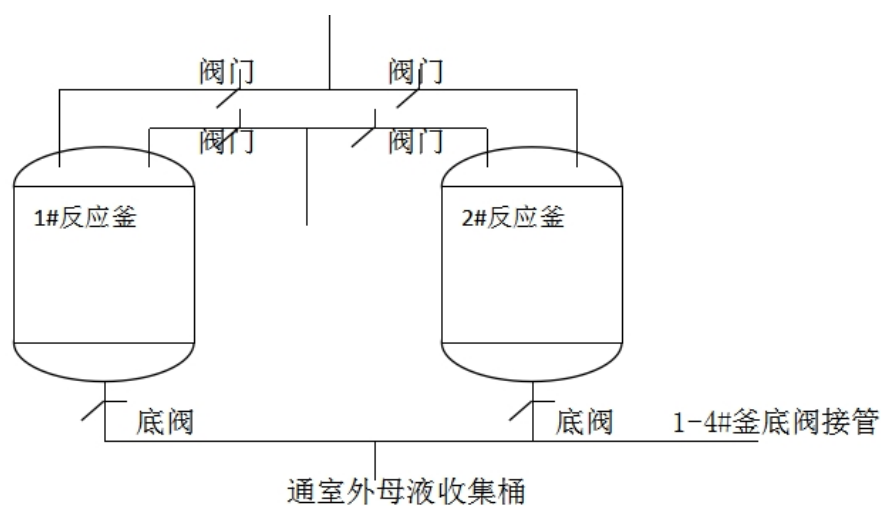
图三 1#、2#反应釜连接示意图

2) 反应釜的结构及连接和运行方式。8台反应釜均为内搪瓷外碳钢套结构，釜内设有搅拌装置，釜盖上设有搅拌电机和减速器，釜底部设底阀。每2台反应釜为一组，通过多根管道与釜盖上法兰相连，管道上设阀门。1#、2#反应釜为一组（图三）。

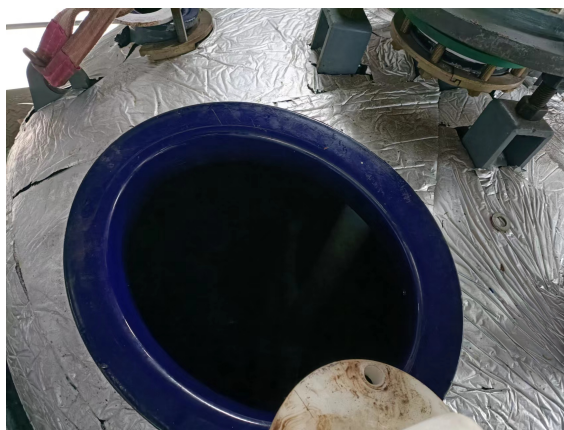
图四 2#反应釜人孔

每台反应釜盖上设6个管道连接孔和1个人孔（图四），人孔盖板上设1个带透明玻璃的观察孔，通过玻璃可以观察釜内

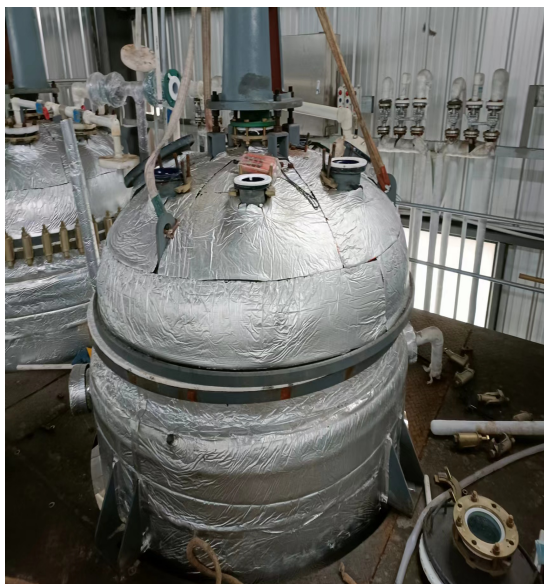
图五 2#反应釜螺栓已拆

紧固 2#反应釜釜盖和釜身的螺栓已全部拆下但没有分离开（图五）；釜盖上的管道法兰、人孔盖已全部拆下（图六）；底阀处于打开状态。

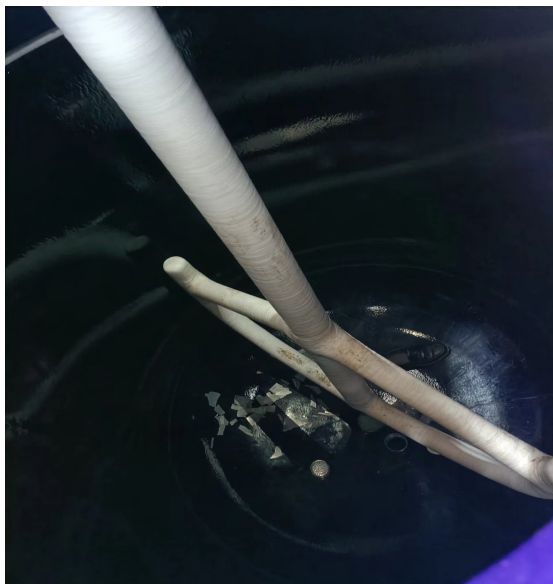
图七 2#反应釜内搅拌器

1) 现场勘查，2#釜内无物料但有作业人员张*在其内作业时遗留的物件，釜周边的钢制平台堆放着相关的法兰、管道及防毒面具等（图七、八）。

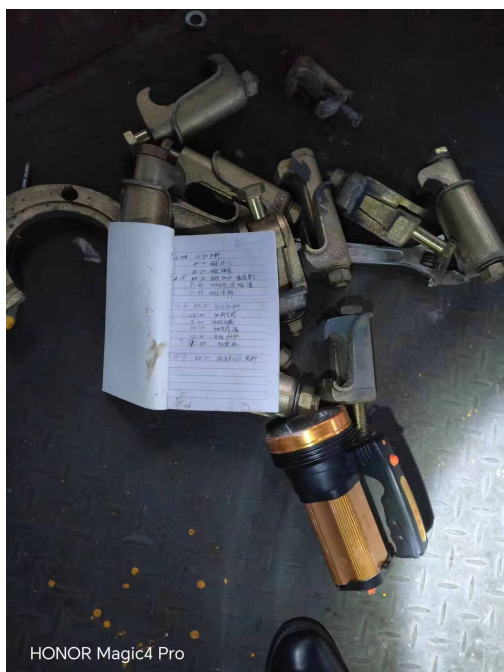
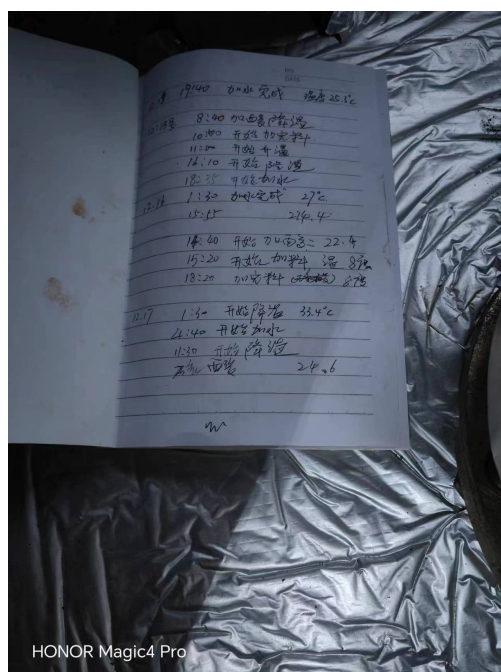
图九 1#、2#反应釜加料调试记录

2) 现场发现两个工作记录本，分别记录了 1#、2#反应釜于 12 月 14 日-17 日加料调试的情况（如图九）。

经现场勘查可知，2#反应釜在事故前曾进行过加料调试，调试过程中产生的一氧化碳积聚在釜内。

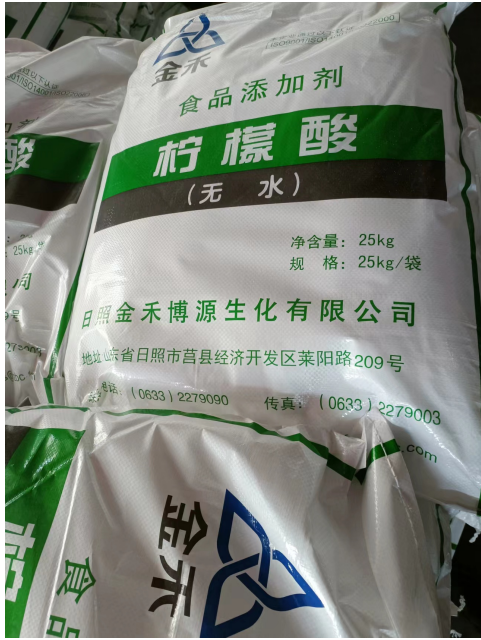
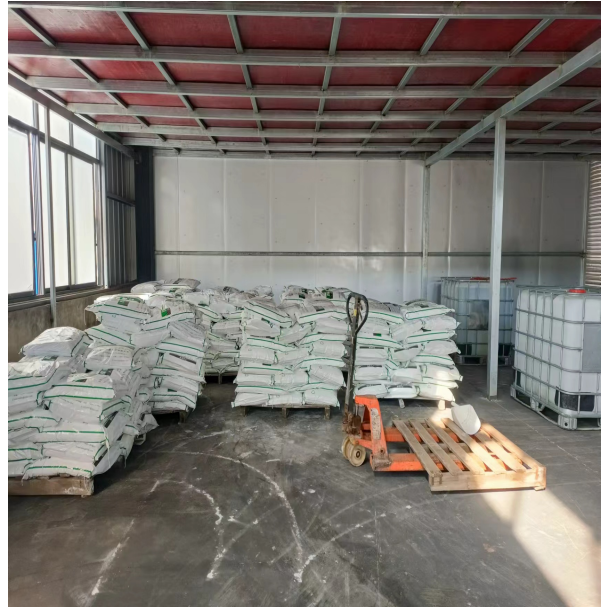
图十 现场堆存的无水柠檬酸原料

3) 现场堆存有一批“日照金禾博源生化有限公司”生产的 25 公斤/袋的食品添加剂“无水柠檬酸”（图十）。

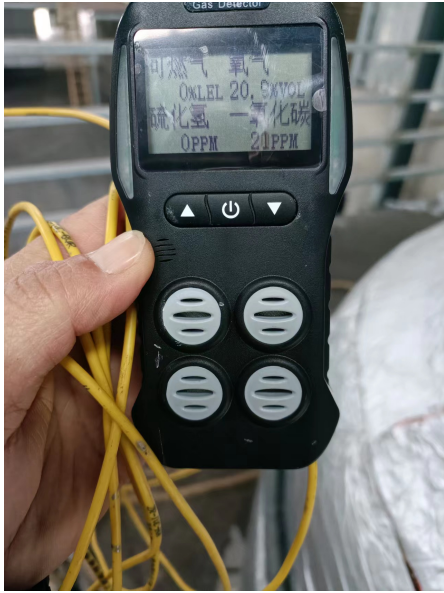
图十一 2#反应釜气体检测

2023年12月19日，技术组专家采用专用检测设备对2#反应釜及与之相联的1#反应釜内部的气体进行了检测。11时30分测得2#反应釜内的氧气浓度为20.9%，一氧化碳浓度为21ppm(图十一)；12时50分，通过小幅度打开连通1#和2#反应釜的PVC管道上的阀门，检测设备靠近管道出口时立即发出报警信号，测得1#反应釜内的一氧化碳的浓度为1000ppm(该气体检测仪的检测上限值)，氧气浓度正常(20.9%)，硫化氢3ppm，可燃气体5%LEL(图十二)。

1) 事发后，尸检表明死者面部及胸部呈赤红状态，此为一氧化碳中毒的标志性特征；经有害气体检测，2#反应釜在打开底阀、拆下各法兰管道、吊开釜盖救出釜内人员的第二天中午仍含有大量的一氧化碳浓度，与之实施相同作业且联为一个运行组的1#反应釜内一氧化碳浓度高达1000ppm。这说明事发前2#反应釜内有大量的一氧化碳积存，人员致死原因为一氧化碳中毒。
